高い技術力と経験・知見で 実現可能な耐震補強工事を提案

マンション管理から 大規模修繕、耐震化まで ワンストップで提供

同社グループが耐震補強を手がけた東京都江戸川区のEマンションは、1980年3月築の旧耐震基準の鉄筋コンクリート7階建て総戸数48戸のL字型のマンションだ。

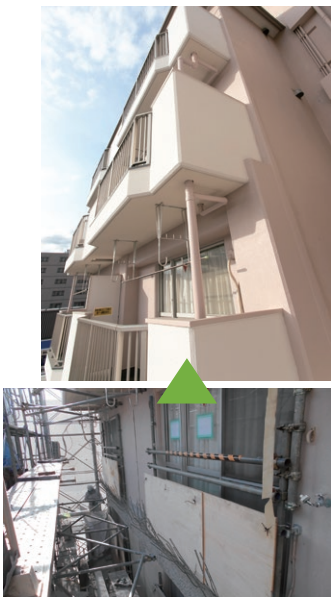
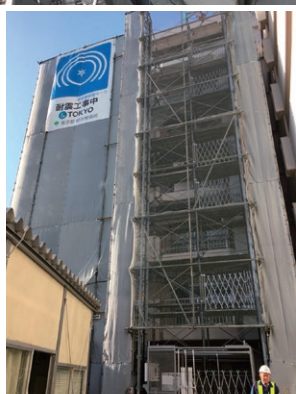
Eマンション(東京都江戸川区)の耐震補強工事

L字の長いほうの1階にブレースを、短いほうには1階にブレースを設置した他、1〜6階のバルコニーを取り外して建物本体の柱と梁を強化し、新たにバルコニーを設置し直した。その際、バルコニー側の柱が35cm太くなった分、バルコニーも前方にせり出させた

地盤の制約からバルコニーの外側に張り出す形でのプレキャストアウトフレーム工法を用いることができず、1〜6階までのバルコニーをいったん取り払い、建物本体の柱と梁を増し打ち（太く）して補強した後、改めてバルコニーを取り付け直す
